## Bedömningsgrunder kundupplevd kvalitet i buss

Detta dokument beskriver överenskomna bedömningsgrunder för bussar som används i upphandlad trafik oavsett bussens fysiska ålder. Bedömning av skick delas upp på exteriör, interiör, säkerhetsutrustning och komfort/funktion.

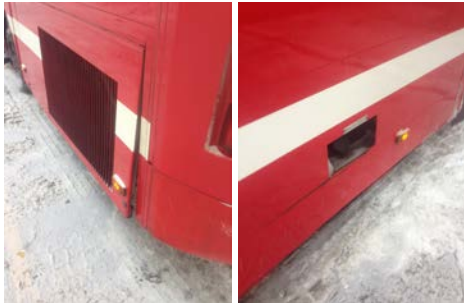
<i>Punkt</i>	<i>Förväntad upplevelse</i>	<i>Åtgärdas vid underhållstillfälle</i>	<i>Åtgärdas omgående</i>
Luckor	Luckor som kunder förväntas hantera, exempelvis bagageluckor, skall kunna manövreras lätt och säkert. Luckor till motorrum och andra utrymmen skall vara väl förankrade och utan skador.	Trasiga gångjärn, gasfjädrar el dyl.

Låsanordning, om luckan kan öppnas under färd eller ramla loss, eller saknas.

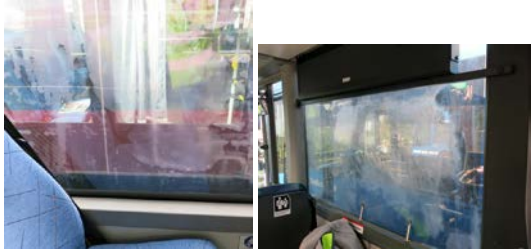
<b>Punkt</b>	<b>Förväntad upplevelse</b>	<b>Åtgärdas vid underhålls tillfälle</b>	<b>Åtgärdas omgående</b>
Sidorutor (gäller även interiört)	Sidorutor med fullgod sikt	Större repor exteriört/interiört, fuktslag (enstaka droppar) mellan dubbelglas	Krossade/skadade rutor, större siktpåverkande repor exteriört/interiört, siktpåverkande fuktslag ("mjölkig ruta")

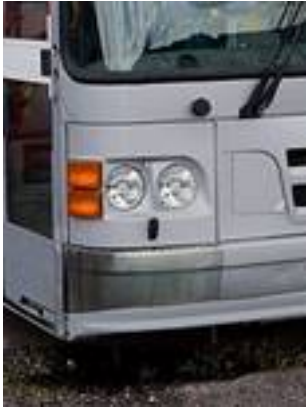
Lackering	Representativ lackering i enlighet med profilprogram, homogen nyans	Repor/skavmärken, mindre lacksläpp/förslitning. Påtaglig avvikelse i nyans – solblekning etc	Avvikande kulör (fel-/olackerade karosdelar), påtagliga lacksläpp.

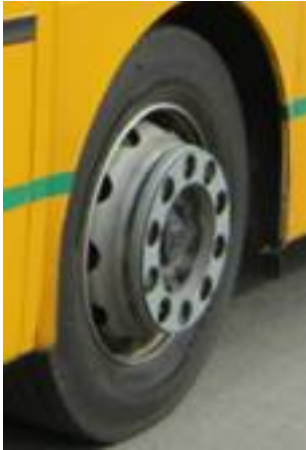
<b>Punkt</b>	<b>Förväntad upplevelse</b>	<b>Åtgärdas vid underhålls tillfälle</b>	<b>Åtgärdas omgående</b>
Hjul	Hela, oskadade hjul

Rostskadade fälgar, skadade hjulmutterskydd och navkapslar	Saknade eller lösa hjulmutterskydd, påtagligt rostskadade fälgar
Belysnings- armaturer	Hela armaturer, samtliga ljuspunkter med korrekt färgåtergivning

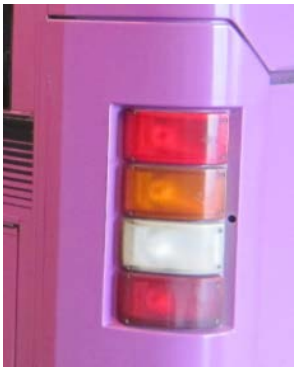
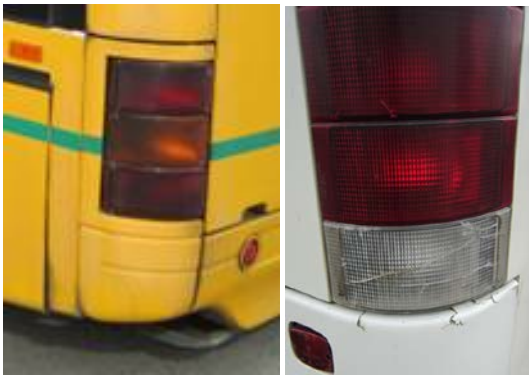
Spruckna eller färgskiftande armaturer samt armaturer med nedsatt ljusutbyte

Saknade armaturer/reflexer, armaturer med saknade bitar
Lastutrymme	Funktionellt och säkert	Tätning, gasdämpare med bristande funktion	Låsanordning
Skolskyltar	Komplett och funktionell	Skadad skylt	Saknad skylt eller bristande funktion

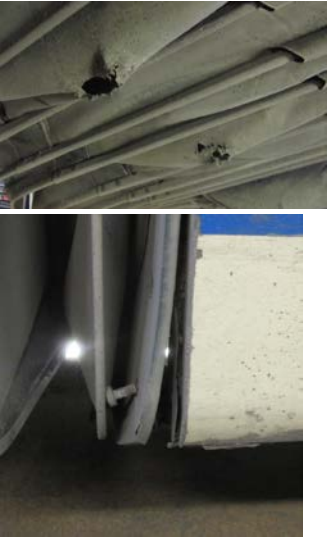
<i>Punkt</i>	<i>Förväntad upplevelse</i>	<i>Åtgärdas vid underhålls tillfälle</i>	<i>Åtgärdas omgående</i>
Led (på ledbuss) både inne och ute	Fungerande och hel	Trasig ytterbälg eller loss i karossen

Trasig innerbälg och innerbälg som lossat i fästena

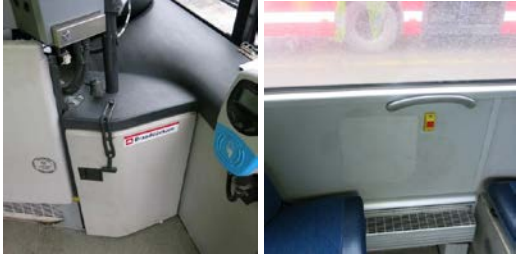
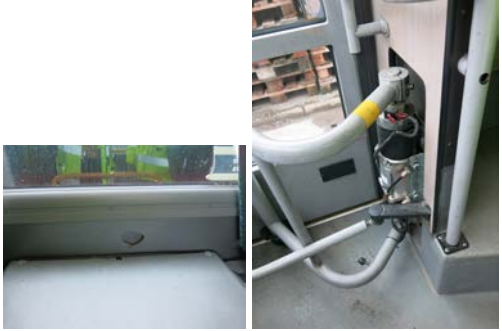
<b>Punkt</b>	<b>Förväntad upplevelse</b>	<b>Åtgärdas vid underhålls tillfälle</b>	<b>Åtgärdas omgående</b>
Sidoväggar/tak, innerpaneler	Hela innerpaneler/luckor utan skrammel som sitter fast/låses utan extra synliga "anordningar", utan onormala färgskiftningar.	Enstaka löst sittande paneler. Anordningar för temporär fastsättning. Onormala färgskiftningar.

Skadade/saknade paneler, kåpor etc

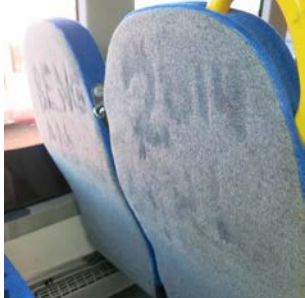
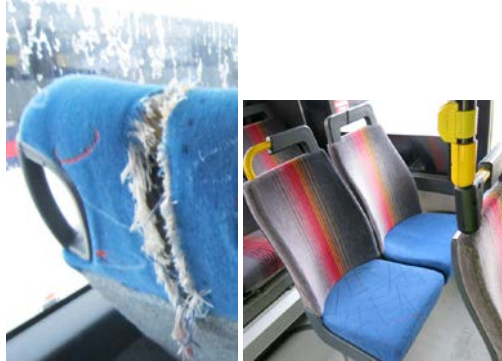
Stolsklädsel, dynor och bakstycken	Hela stolar med rätt enhetlig design som upplevs hela och rena. Fällsäten som går att fälla upp.	Nötta/slitna dynor och ryggar, dynor med skadad stoppning, rispade/skadade bakstycken. Rätt storlek på dynor på rätt ställe.

Saknade dynor/ryggar, dynor/ryggar med påtagliga skador, klädsel i avvikande utförande. Fällsäten som inte kan hålla sig uppe själva.

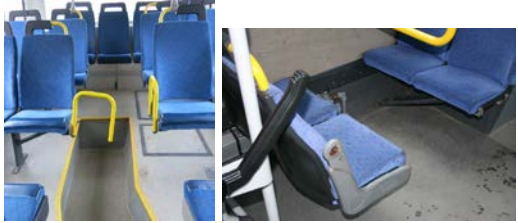
<b>Punkt</b>	<b>Förväntad upplevelse</b>	<b>Åtgärdas vid underhålls tillfälle</b>	<b>Åtgärdas omgående</b>
Fällbara ryggstöd, armstöd	Fungerande fällmekanismer och armstöd	Fällbara ryggstöd som har fastnat i upprätt position. Armstöd som fastnat (om de är fällbara)	Saknade armstöd, påtagligt skadade och ej fastsatta armstöd, ryggstöd som ej går att fälla upp.

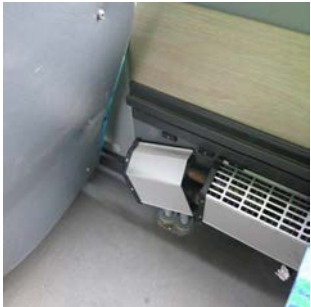
Konvektorer, fläktenheter och radiatorer	Hela konvektorer och radiatorer, fläktar utan missljud.	Skadade enheter utan bortfall på funktion.

Saknade skydd över konvektorer/radiatorer eller deras rör.

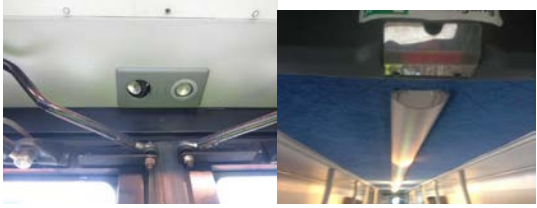
<b><i>Punkt</i></b>	<b><i>Förväntad upplevelse</i></b>	<b><i>Åtgärdas vid underhålls tillfälle</i></b>	<b><i>Åtgärdas omgående</i></b>
Belysning/ armaturer interiört	Hela armaturer med fullgott ljusutbyte	Armaturer med bristande ljusutbyte, färgskiftningar.	Armaturer ur funktion, saknade ändstycken/trasig kupa och synliga kablar.

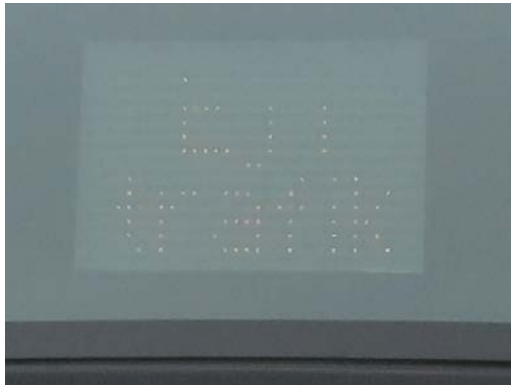
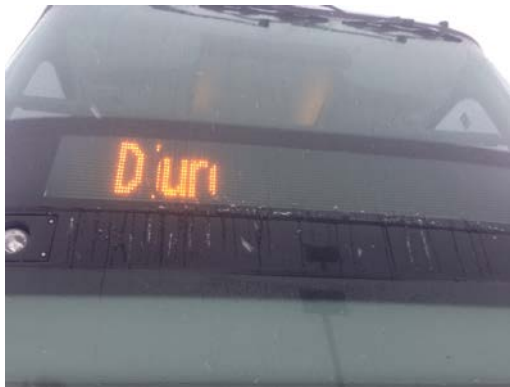
<b>Punkt</b>	<b>Förväntad upplevelse</b>	<b>Åtgärdas vid underhållstillfälle</b>	<b>Åtgärdas omgående</b>
Destinations-/ Informationsskyltar exteriör/interiör	Tydlig och läsbar skyltning	Enstaka pixlar/element ur funktion, felaktiga typsnitt eller textfiler

Skyltar helt ur funktion eller flertal pixlar/element ur funktion som påverkar läsbarhet, I förekommande fall belysning av skylt.

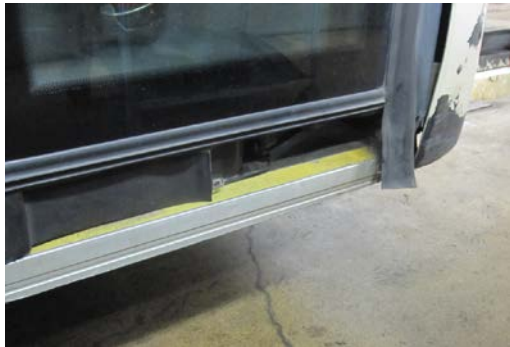
Dörrar	Dörrar med fullgod funktion avseende öppningsvinkel, öppnings- /stängningshastighet och rörelse samt fullgod tätning utan missljud	Skadade lister, missljud, bristande funktion avseende hastighet, öppningsvinkel mm	Lösa lister eller delar, säkerhetssystem otillräckligt eller dörrar ur funktion
